## Проблемы утепления навесных фасадов с воздушным зазором

В предлагаемой статье рассматриваются проблемы и ошибки утепления в навесных фасадах с воздушным зазором, связанные с невниманием к самой технологии утепления. Статья подготовлена ведущими специалистами государственного центра «Энлаком»

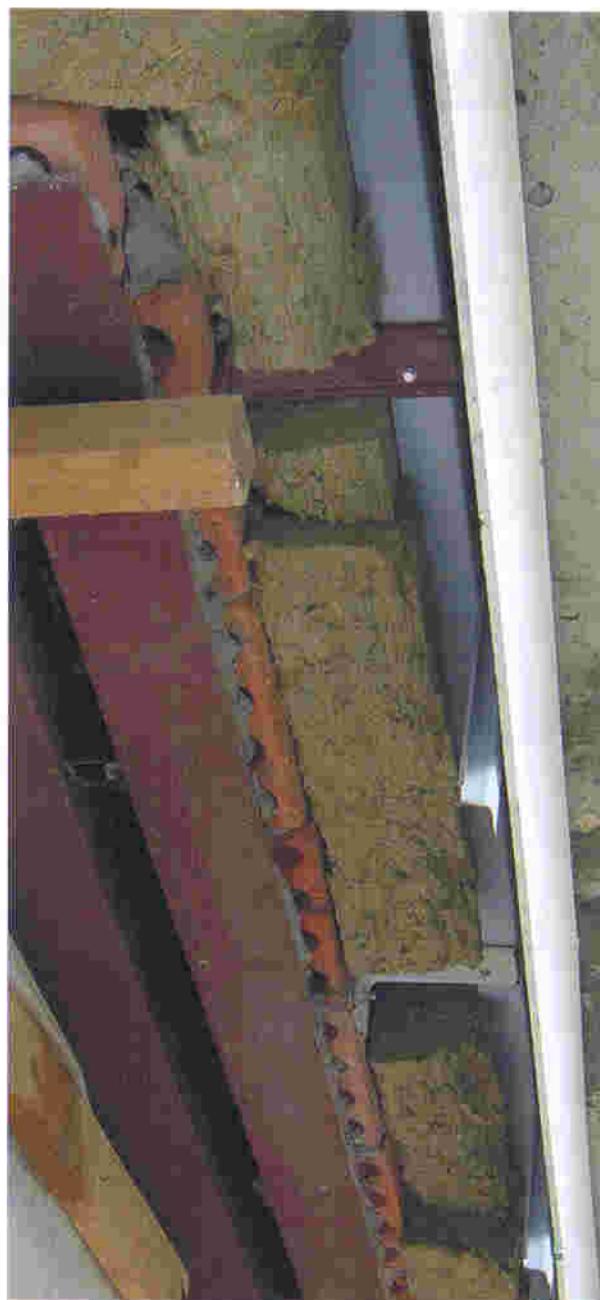
Рис. 6. Надоконная зона запроектирована таким образом, что возникли трудности с креплением утеплителя, а в дальнейшем и с герметизацией монтажного стыка по верху оконного блока

Или другой пример (рис. 6): непродуманность конструктивного решения стеклового заполнения в надоконной зоне – металлическая балка и три ряда кирпича сверху – (окно в плане этажа г-образное) не создает жесткого основания для крепления несущих кронштейнов и утеплителя. Из-за нависающих над металлической балкой рядов кирпича невозможно в дальнейшем качественно выполнить монтажный стык оконного блока и утеплителя. В данном случае целесообразно было бы решить надоконную часть стены-основания в железобетоне.

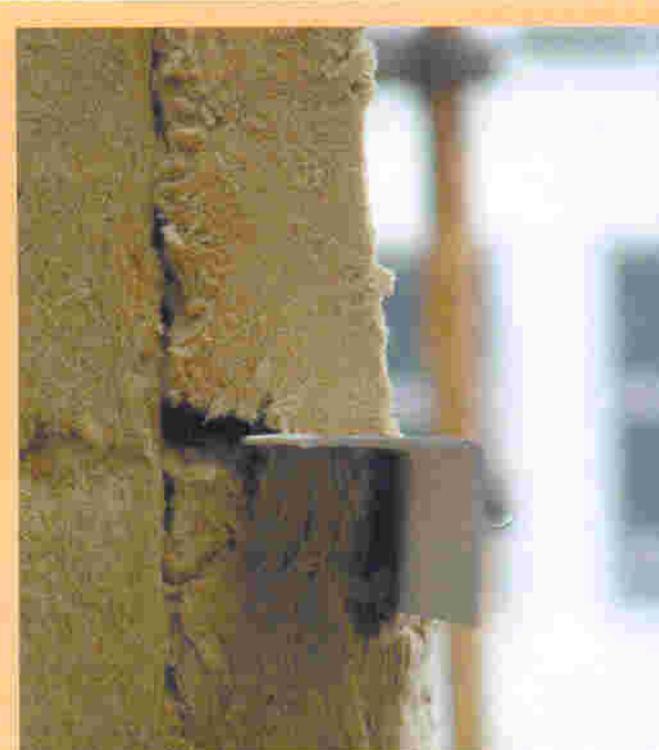
мы в слое утеплителя (рис. 1, 2), то тем самым одновременно допускается понижение коэффициента теплотехнической однородности утепляющего слоя на 10%. Кроме того, такое расположение направляющих создает условия для более интенсивного развития процессов коррозии в металлических элементах каркаса, по причине затрудненного воздухообмена и, следовательно, менее интенсивного влагоудаления из таких мест фасадной системы.

Рис. 1. Неверное с теплотехнической точки зрения расположение направляющей в поверхностном слое утеплителя создает условия для развития процесса коррозии в металлических элементах каркаса

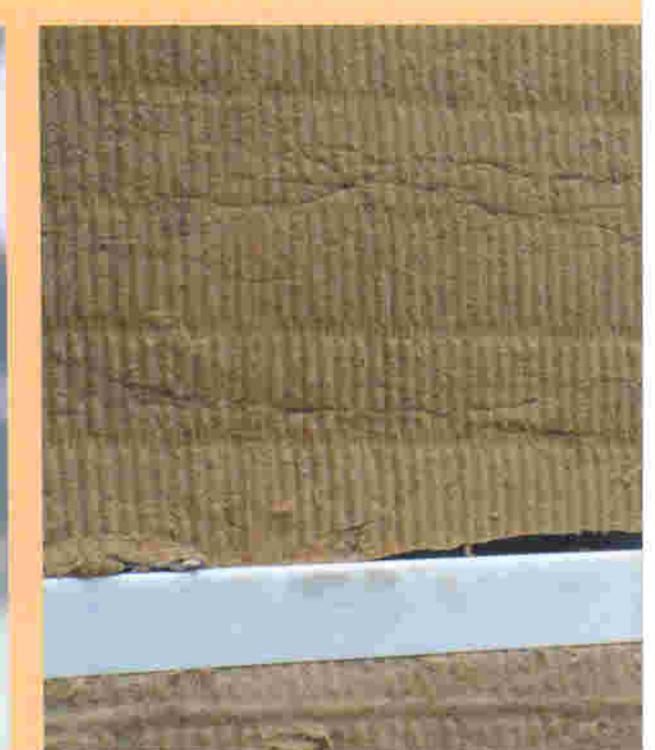
Рис. 2. Фронтальный вид того же узла, в котором направляющая используется для фиксации утеплителя в ущерб теплозащитным качествам

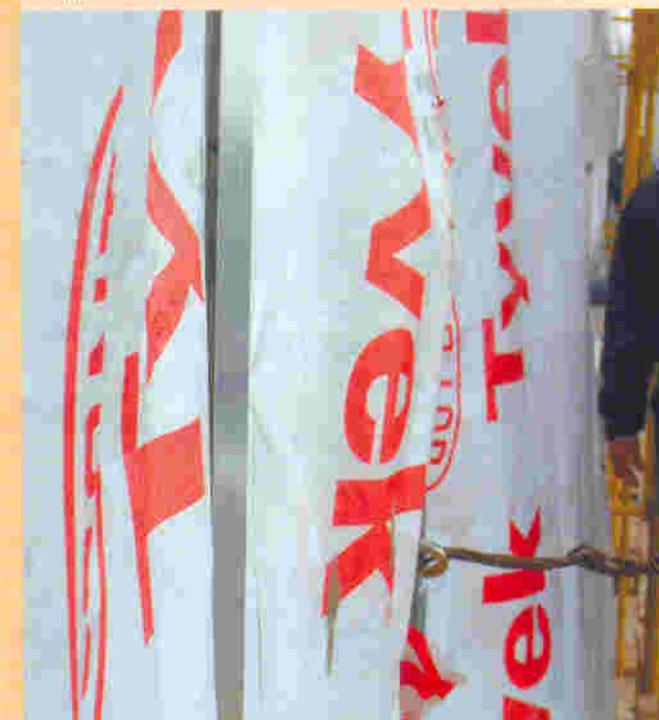
Рис. 3. Плоскость утепления совпадает с плоскостью наружных граней направляющих, предназначенных для установки облицовки. Вентилируемый воздушный зазор будет перекрыт

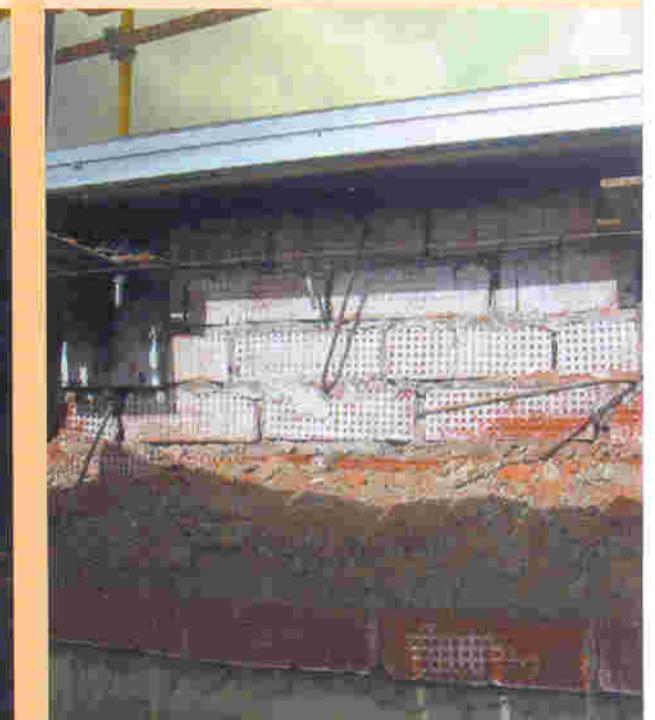
ружу. Используемые при этом опорные консоли способствуют возникновению мощных мостиков холода. Нейтрализовать их негативное воздействие на конструкцию, в теплофизическом смысле, не удается затем уже ни при каких мерах (рис. 4).

Рис. 4. Опорные консоли витражной конструкции создают мощные мостики холода. Результат выноса витражей за плоскость стены-основания наружу

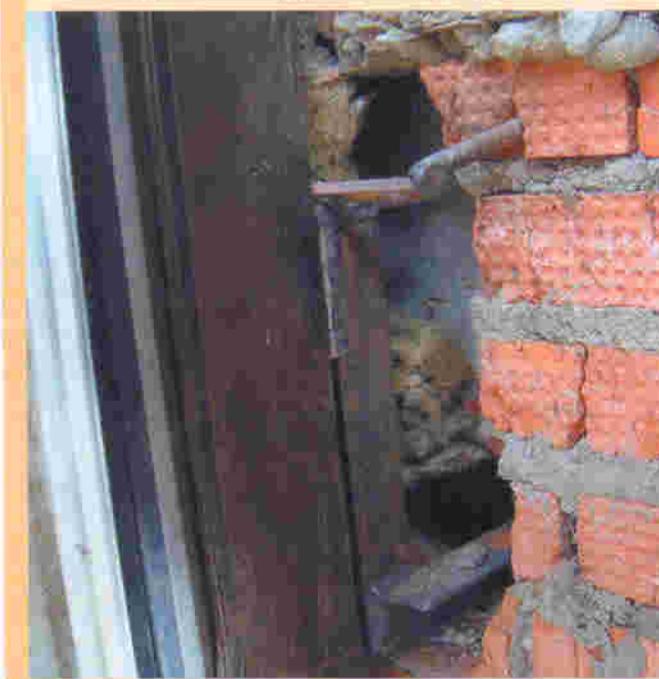
Выдвинутый наружу по отношению к стене-основанию витраж создает существенные трудности по герметизации монтажного узла «сопряжения» оконного заполнения и утеплителя, т.к. практически невозможно ликвидировать зазоры между стойкой витражной конструкции и слоем минераловатного утеплителя (рис. 5).

Рис. 5. Вынесенная наружу витражная конструкция создает существенные трудности по герметизации монтажного узла «сопряжения» оконного заполнения и утеплителя

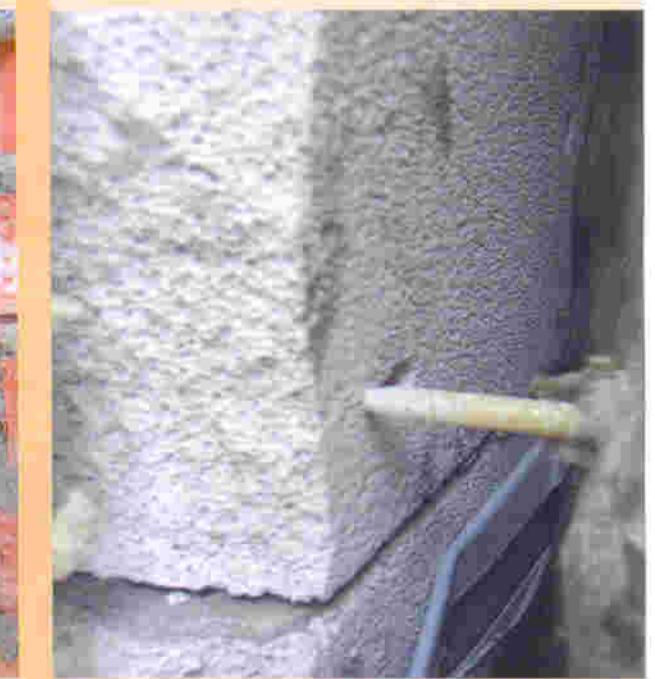
Рис. 7. Стержень тарельчатого дюбеля забит прямо в низкопрочный пенобетонный блок без использования гильзы

Не следует полагать, что лишь при использовании пеноблоков (рис. 7) возможно применение дюбелей без распираемой (анкеруемой) части. Легко можно произвести крепление утеплителя одними стержнями и в высокопрочном бетоне, заанкерив распорные стержни в тело бетона на 1-2 см, предварительно укоротив их на 3-4 см. Это, безусловно, нарушение технологии производства работ, но в принципе такой укороченный дюбель трудно извлечь (если его удалось забить в бетон). Тут необходимо подчеркнуть, что дюбели в навесных системах при креплении утеплителя не испытывают выдергивающих усилий от внешних воздействий в процессе эксплуатации. Они могут быть извлечены только под воздействием силы упругого сжатия утеплителя.

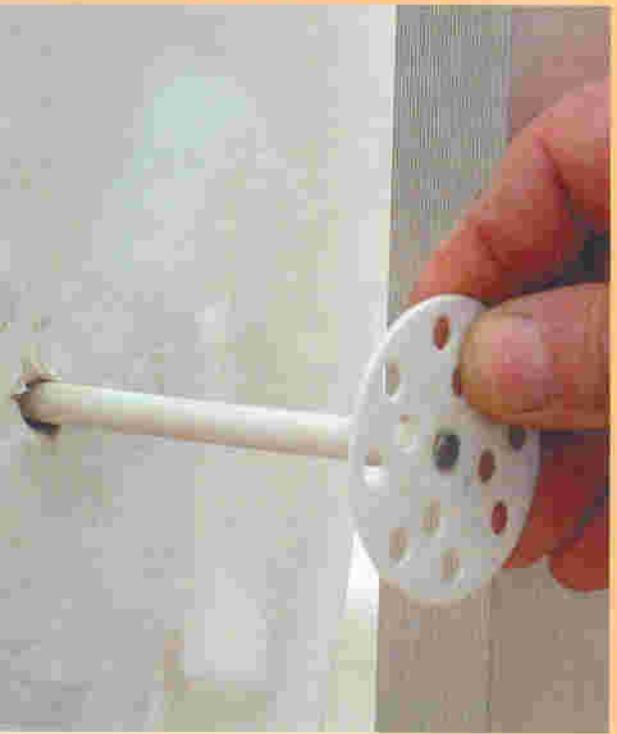
**Рис. 8.** Недостаточная длина дюбеля позволяет легко извлечь его из слоя утеплителя (утеплитель укрыт ветрогидроизолирующей мембраной белого цвета)

дюбелей, связанны с недоучетом реальной кривизны стены-основания, что вызывает неплотное прилегание утеплителя и увеличение толщины дюбелируемой зоны. Простые расчеты показывают: при толщине утеплителя в 150 мм и длине анкеруемой (в бетон) части дюбеля в 50 мм нужно иметь для производства работ крепежные элементы длиной от 200 до 250 мм.

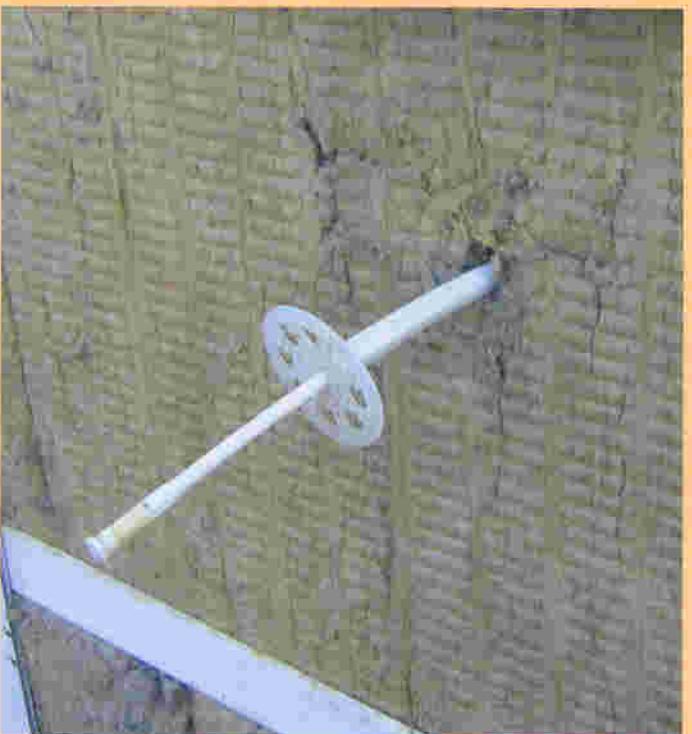
**Рис. 9.** Причина изгиба дюбеля – применение распорного элемента из мягкого пластика

Несертифицированные дюбели не предназначены для применения в наружных работах. Чаще всего они изготовлены из неморозостойких материалов, что влечет разрушение или отрыв шляпки (рандели), или из материалов с неизвестными реологическими свойствами, что приводит к релаксации напряжений в распираемой части и, следовательно, к возможной подвижности относительно стены-основания. Причиной изгиба дюбеля (рис. 9) чаще всего является применение распорного стержня из мягкого пластика, что вызывает в дальнейшем сползание утеплителя.

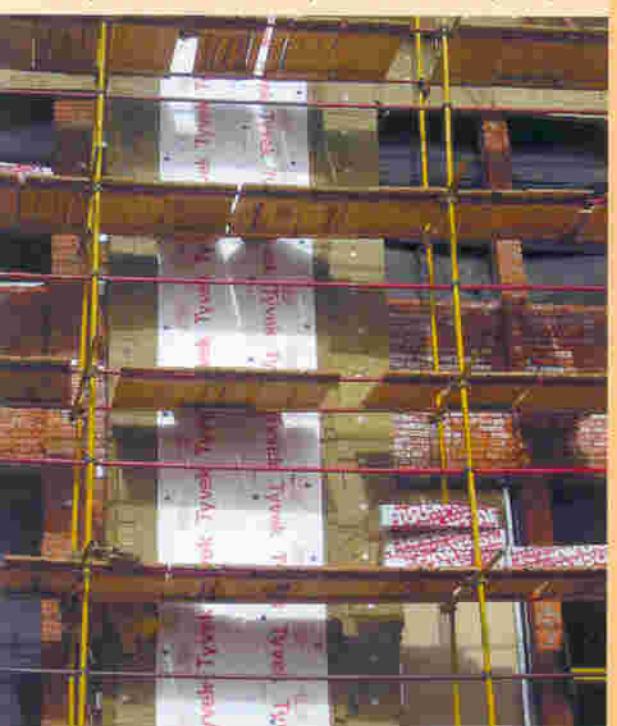
**Рис. 10.** Нарушена последовательность монтажа плит утеплителя. Сначала был установлен утеплитель (и кронштейны), затем выставлен витраж

Следующая важная проблема – это взаимная увязка двух технологических процессов – установки оконных конструкций и начала монтажа утеплителя и кронштейнов НФС. Как это ни парадоксально звучит, но окна проще устанавливать после того, как часть навесной фасадной системы уже смонтирована. При такой последовательности работ проще определиться с высотным расположением оконного блока, ибо модульный размер наружной облицовки диктует то превышение, на которое надо поднять оконный блок для обеспечения стока воды по подоконному отливу. Кроме того, при известном расположении плоскости фасада можно с первого захода выровнять оконные блоки и в плане. Отсюда напрашивается вывод, что эти два вида работ должны выполняться параллельно, в тесном взаимодействии фасадной и оконной фирм, либо надо сосредоточить оба технологических процесса в «одних руках». Последствия невнимания к данной проблеме рассмотрены на рисунках 10, 11, 12.

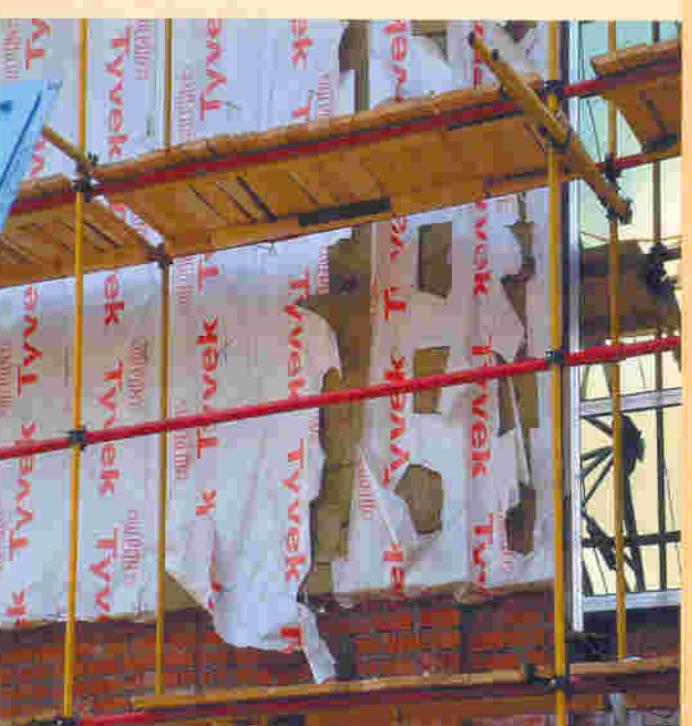
**Рис. 11.** Из-за неоднократной перестановки кронштейнов вслед за изменениями положения оконного витража нарушена сплошность утепляющего слоя (плиты утеплителя разрезаны на мелкие куски).

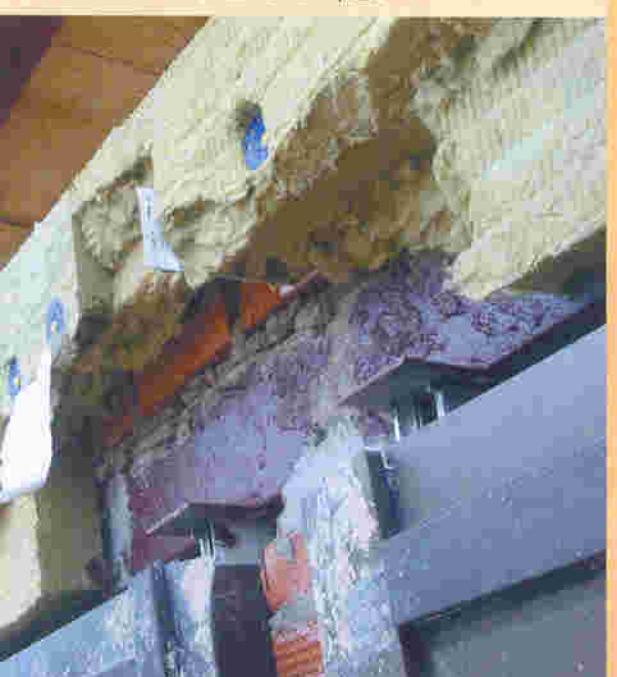
**Рис. 12.** Нарушена последовательность. Был установлен утеплитель, затем выставлен витраж, вырезан кусок минплиты и закреплена верхняя опора витражса

Причем очень часто в результате перестановок оконных элементов утепляющий слой вблизи стеновых проёмов требует замены (рис. 12).

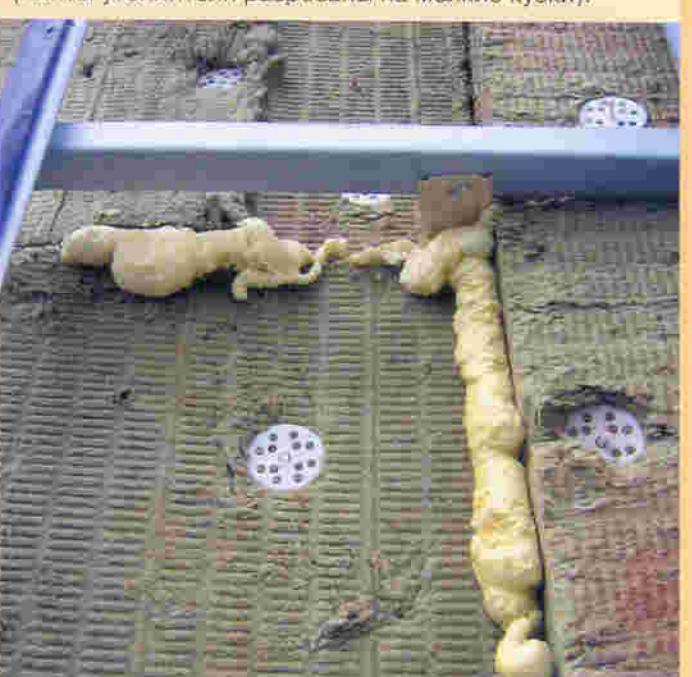
**Рис. 13.** Швы между соседними плитами заделаны монтажной пеной, которая через два года потеряет сцепление с минеральной ватой

Весьма ощутимые неприятности, из-за снижения теплозащитных свойств стен, могут возникнуть в ходе эксплуатации здания еще из-за одного широко распространенного нарушения технологии: утепления (заделки) межплиточных швов монтажной пеной. Она подвергается деструкции через два-три года эксплуатации, и тогда резко возрастает поступление холодного воздуха в толщу стенового ограждения (рис. 13, 14). Таким образом, гарантии качественного утепления может дать только однородность материала утепляющего слоя.

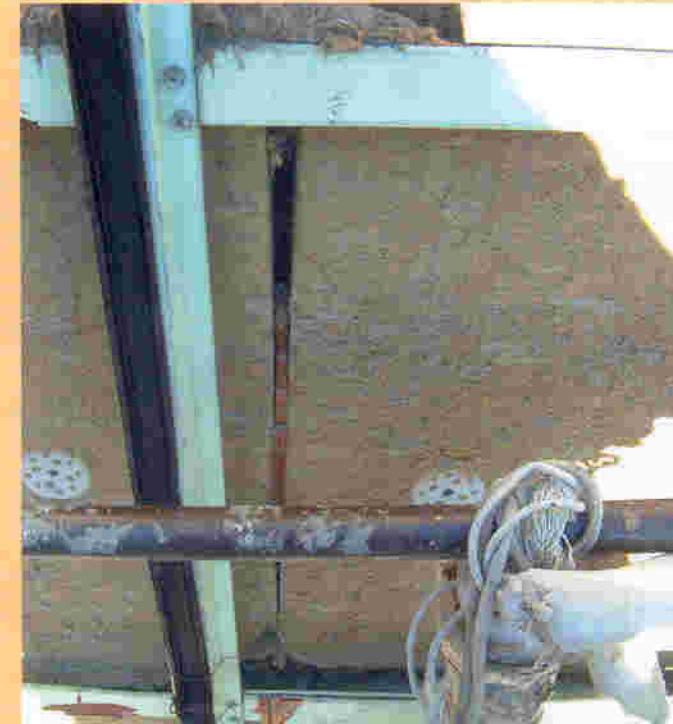
Рис. 14. Адгезия монтажной пены и минеральной плиты полностью нарушена, идет деструкция монтажной пены. Межплиточный шов открыт для проникновения холодного воздуха

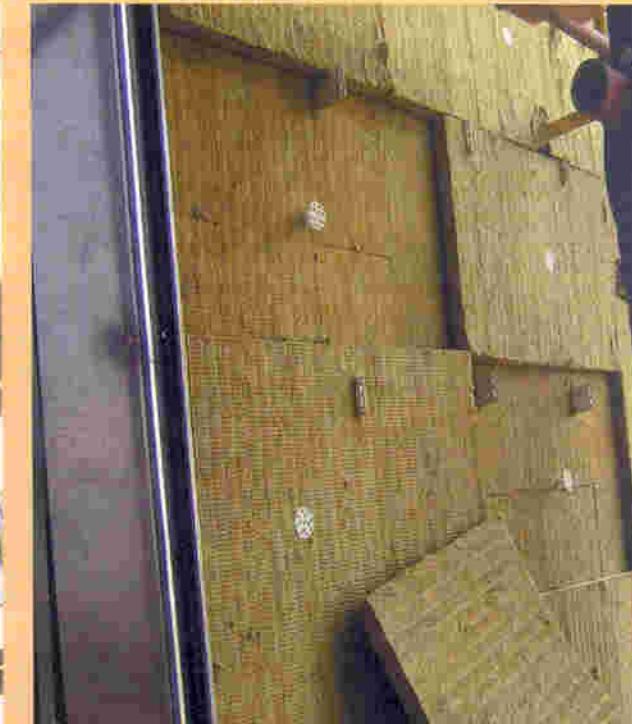
В случае двухслойного утепления, весьма распространенным явлением в строительной практике стало дюбелирование сразу двух слоев плитного утеплителя (рис. 15). Однако прижать плотно к стене-основанию такую конструкцию сложнее, чем в случае раздельного дюбелирования слоев, а следовательно, возводимая конструкция может получить еще один вентилируемый зазор, расположенный вплотную к стене-основанию (рис. 16).

Рис. 15. Отсутствие самостоятельного дюбелирования первого слоя утеплителя создает возможности для образования сообщающихся пустот

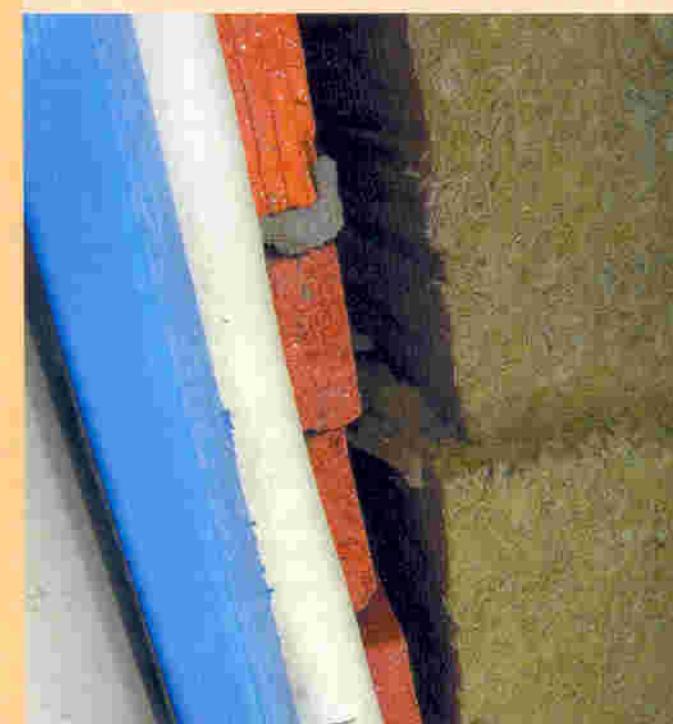
Рис. 16. Отсутствие самостоятельного дюбелирования первого слоя утеплителя привело к образованию второго вентилируемого зазора, прилегающего к стене-основанию

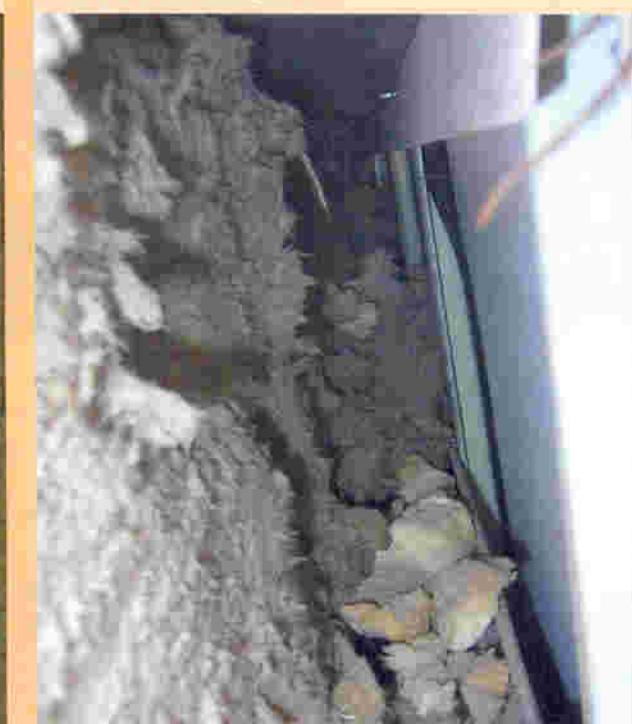
Долговечность и надежность системы наружного утепления с применением НФС будет обеспечена, в том числе и постоянным функционированием воздушного зазора, величину которого не следует проектировать менее 40 мм. Если исключить из рассмотрения случаи ликвидации этого зазора еще в ходе строительства (рис. 17), то следует признать, что к сужению этого зазора либо к полному его перекрытию может привести большая часть дефектов утепления, рассмотренных в данной статье.

Рис. 17. Вентилируемый воздушный зазор (между утеплителем и облицовкой) засыпан строительным мусором

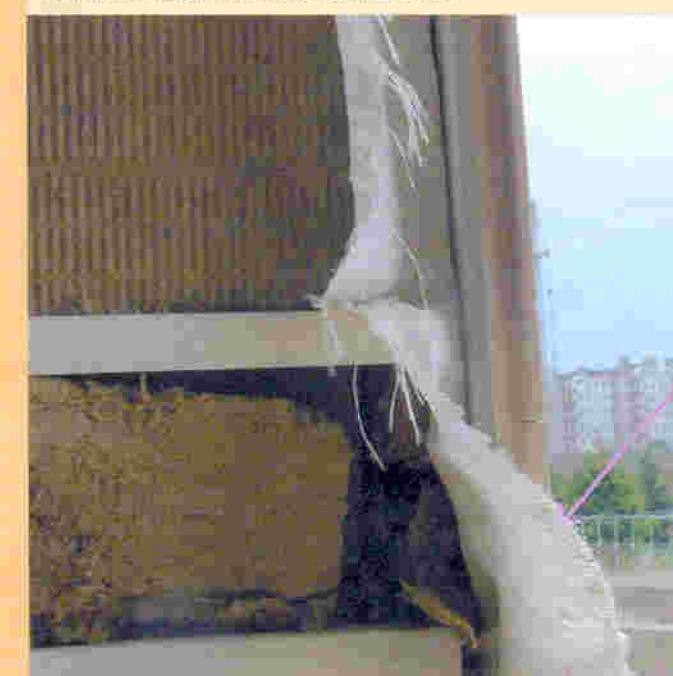
Необходимо сказать еще об одном элементе – ветрогидрозащитной мемbrane, которая в случае применения несертифицированного материала может провиснуть, сползти, разрушиться, перекрыв тем самым воздушный вентилируемый зазор (рис. 18, 19).

Рис. 19. Ошибочно примененная в качестве ветрогидрозащитной мембраны стеклоткань расположена поверх направляющих. Созданы условия для перекрытия воздушного зазора

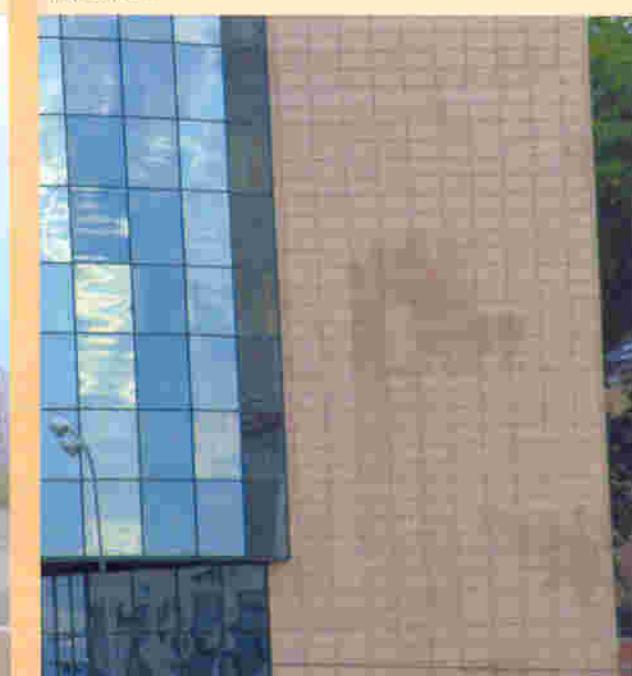
Перекрытие воздушного зазора приводит к ухудшению влажностного режима ограждения, к повышению влажности утеплителя и снижению теплозащитных качеств стенной конструкции. При определенных условиях последствия от перекрытия воздушного зазора могут проявиться и на лицевой части фасада – в виде мокрых пятен (рис. 20), а в некоторых случаях привести к появлению трещин на элементах облицовки (результат весьма вероятных процессов льдообразования в переувлажненном слое утеплителя).

Рис. 20. Образование мокрых пятен на фасаде – результат переувлажнения утеплителя при перекрытии воздушного зазора
